## Cathédrale d'Amiens

### Bilan des principales opérations conduites en 2020-2021 par la Direction régionale des Affaires culturelles Hauts-de-France

#### Travaux et études, achevés ou en cours

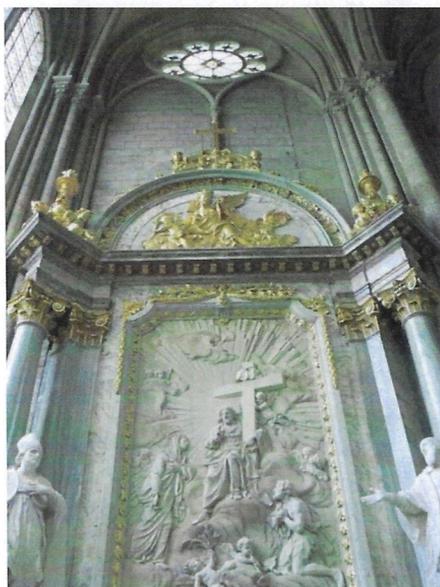
*ill. 1*

1- Chapelle Saint-Jean-du-Vœu, après restauration, 2020 (cliché DRAC)

Travaux de restauration et de sécurisation en vue de la présentation du reliquaire du Chef de saint Jean Baptiste, sous la maîtrise d'œuvre de Richard Duplat, architecte en chef des Monuments historiques (entreprises Charpentier PM, atelier Giordani, Ferronnerie Mazingue, Satelec).

Parallèlement ont eu lieu des interventions de conservation-restauration sur le Chef-reliquaire proprement dit.

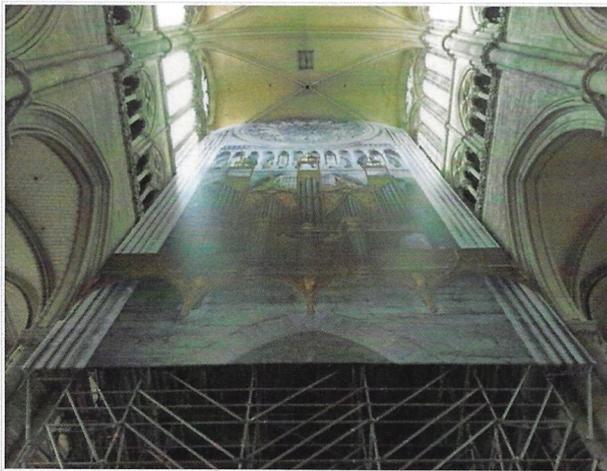
*ill. 2*

2- Orgue, échafaudage et bâche en trompe-l'œil  
2020 (cliché DRAC)

Travaux conduits sous la maîtrise d'œuvre de Richard Duplat (entreprises Charpentier PM, ENRRI).

Après mise en place d'une bâche en trompe l'œil sur l'échafaudage et dépose de l'instrument :

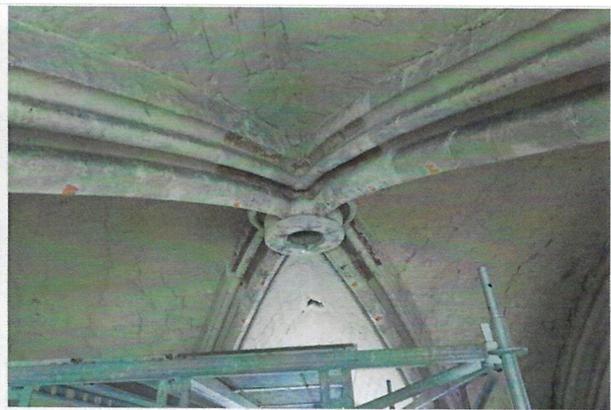
*ill. 4*

4- Orgue, voûte, vestiges de décors peints  
2021 (cliché DRAC)

- De même, une étude des décors de la voûte (demi-travée et première travée ouest de la nef) a été menée selon un protocole équivalent, sur les voutains, les ogives diagonales, la clé de voûte et les arcs doubleaux. Une proposition d'intervention cohérente avec les travaux effectués aux droits des élévations a été établie ; celle-ci sera mise en œuvre à l'issue de la restauration de la voûte.

- Restauration des voûtes surplombant l'orgue, par le dessous et par le dessus, et mise sur cintres pour assurer la stabilité des voûtes le temps de ces travaux (en cours).
- Travaux connexes : restauration du portail intérieur du Beau Dieu, dont reprise de la fixation des vantaux.

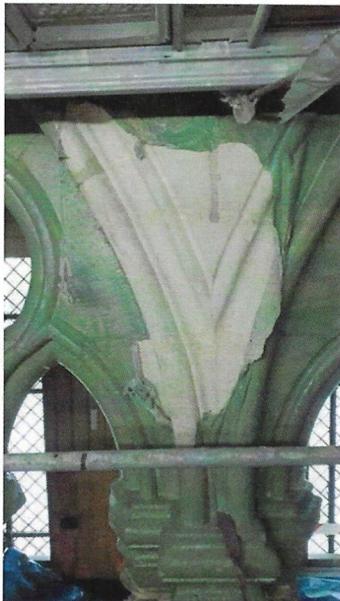
*ill. 3*

3- Orgue, parements latéraux, nettoyage par pelling dans les zones sans décors peints, 2021 (cliché DRAC)

- Restauration du revers de la façade occidentale et des faces latérales de la première travée de la nef, comprenant la vérification de l'état de conservation des maçonneries et un nettoyage des parements en arrière et en périphérie de l'orgue au niveau du triforium.

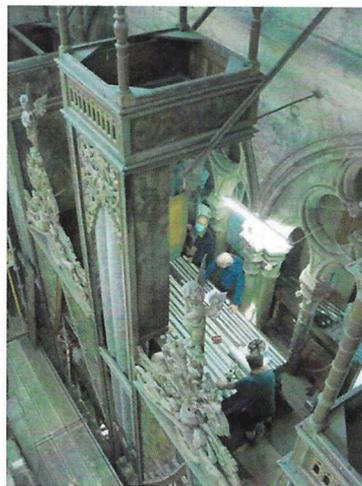
*ill. 5*

5- Orgue, réunion de chantier après dépose de l'instrument  
2020 (cliché DRAC)

- Instrument : dépose et restauration en atelier (Groupement Manufacture d'orgues Muhleisen – DLFO) - en cours.

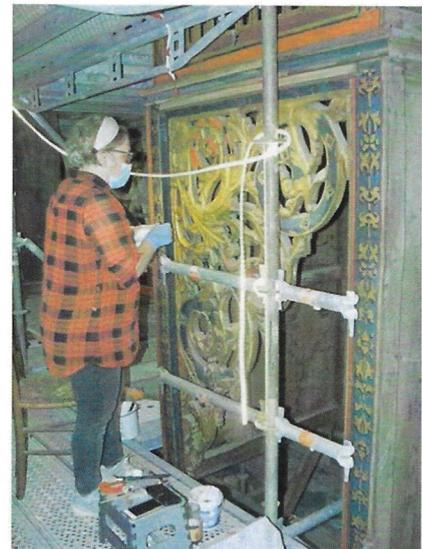
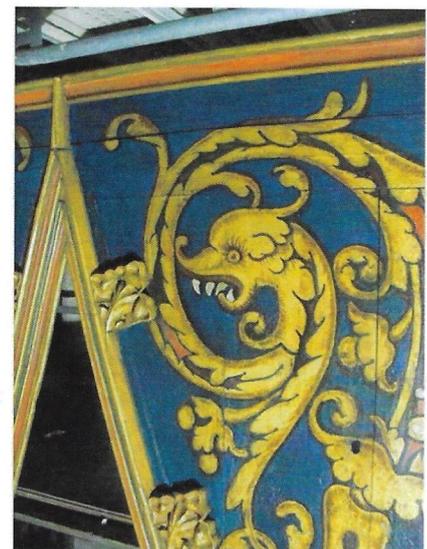
*ill. 6 et 7*

A l'issue du nettoyage des polychromies, seuls certains repeints trop maladroits – et relativement ponctuels - du 20<sup>e</sup> siècle ont été supprimés. Les polychromies des siècles antérieurs se sont révélées très bien conservées, en particulier celles du 16<sup>e</sup> siècle.

6- Orgue, buffet, en cours de nettoyage, 2021 (cliché DRAC)

7- Orgue, buffet, détail du décor polychrome du 16<sup>e</sup> siècle après restauration  
2022 (cliché DRAC)

Travaux de conservation et restauration sur la menuiserie et la polychromie, dont restitution des éléments disparus mais documentés.

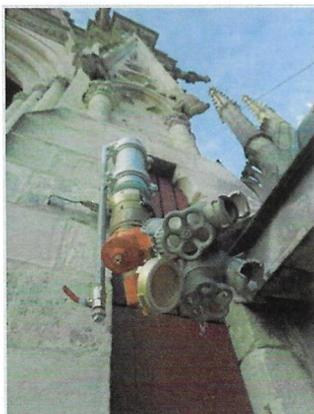
*ill. 8*

**8-** Lutte contre l'incendie, bouche de robinet non armé de colonne sèche, à l'angle du bras sud du transept et du chœur, 2022 (cliché DRAC)

La première tranche du chantier, lancée en octobre 2021, s'achèvera en février 2022. Ces travaux visent à faciliter sensiblement l'intervention des pompiers en cas de départ de feu, tant au niveau des moyens mis en œuvre sur l'édifice pour protéger les combles et charpentes, que des délais d'arrivée des secours en facilitant l'accès de ceux-ci au maximum. Cette première tranche comprend des travaux d'amélioration du réseau de colonnes sèches.

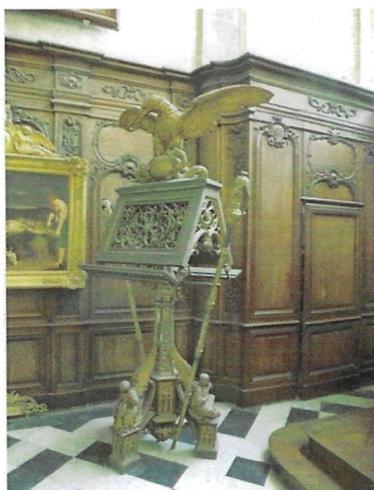
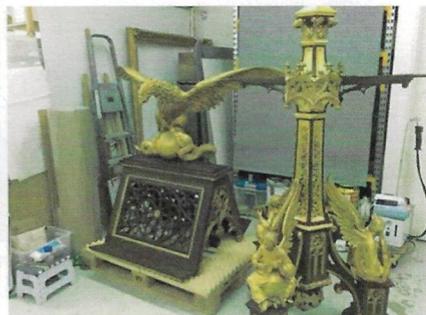
*ill. 9 et 10*

**9-** Aigle-lutrin, avant restauration, 2013 (cliché DRAC)

**10-** Aigle-lutrin, en cours de restauration en atelier, 2022 (cliché CAO A)

Interventions de conservation et restauration (Alice Wallon-Tariel, Anaïs Gailhbaud,) – en cours

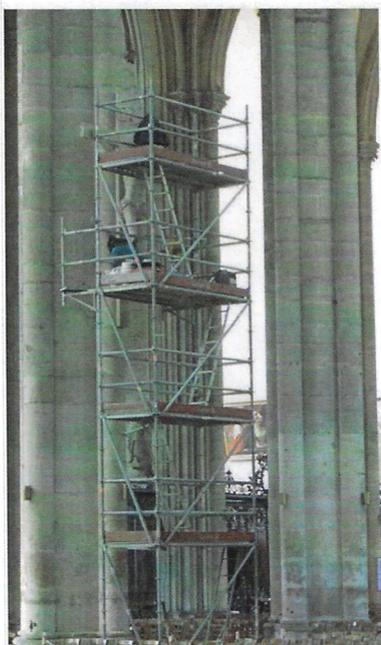
*ill. 11*

**11-** Christ en croix, en cours d'intervention (cliché DRAC)

Intervention de conservation et dépoussiérage de la statue, en attente d'une restauration fondamentale (Atelier Giordani) – 2020

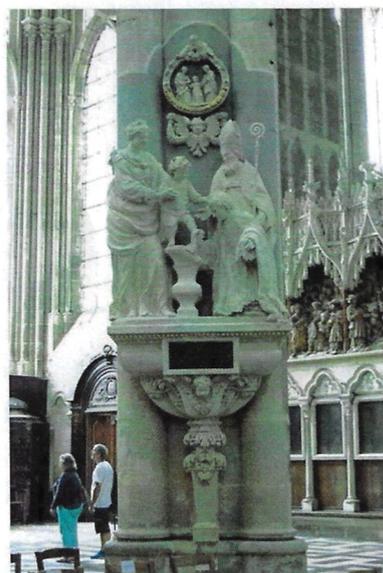
*ill. 12*

**12-** Monument de Claude Pierre, après restauration, 2020 (cliché DRAC)

A la suite de la dépose, de la restauration et de la repose, travaux de finition sur la console (entreprises Arthéma et Charpentier PM).

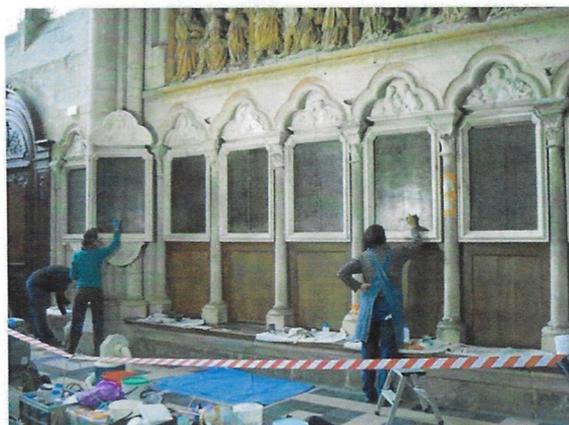
*ill. 13*

**13-** Plaques commémoratives des maîtres de la confrérie du Puy Notre Dame, en cours de restauration, 2020 (cliché DRAC)

Travaux de conservation et meilleure présentation, dont mise en valeur des inscriptions, et nettoyage des maçonneries avoisinantes (Amélie Méthivier, mandataire, avec Claire Brière, Jeanne Cassier, Clémence Poirier et Aurélie Gérard) - 2020.

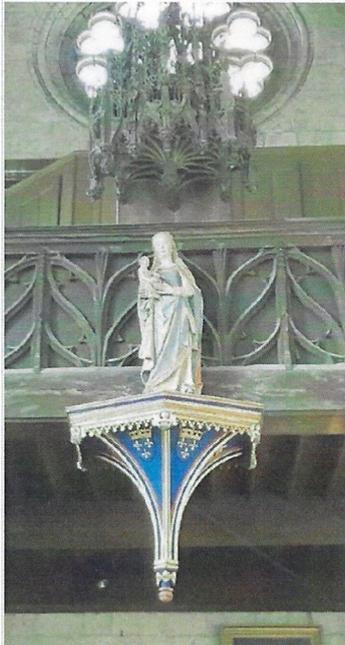
*ill. 14*

**14** Sacristie, culot néogothique et statue de la Vierge provenant d'Hescamps, après intervention, 2021 (Cliché Atelier Giordani)

Restauration du culot néogothique dû aux frères Duthoit, datant des années 1830-40, et installation de la statue de la Vierge provenant d'Hescamps (Atelier Giordani) – 2020-2021.

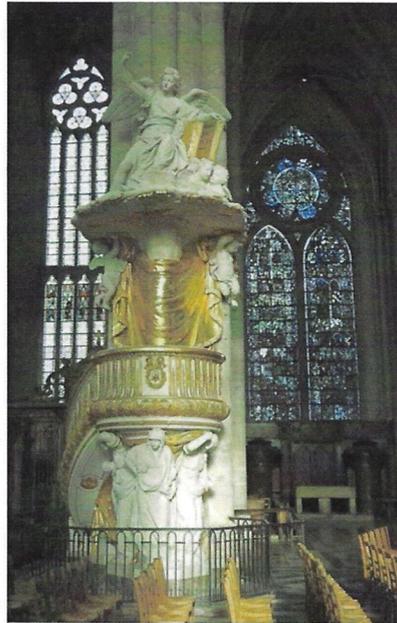
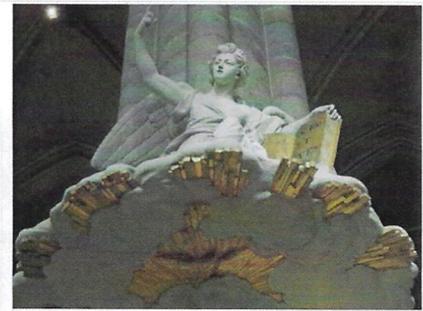
*ill. 15 et 16*

**16** Chaire, après restauration, 2021 (cliché DRAC)

**15** Chaire, après restauration, détail de l'ange au-dessus de l'abat-voix, 2021 (cliché DRAC)

Interventions de conservation et restauration (Ateliers RD) - 2021.

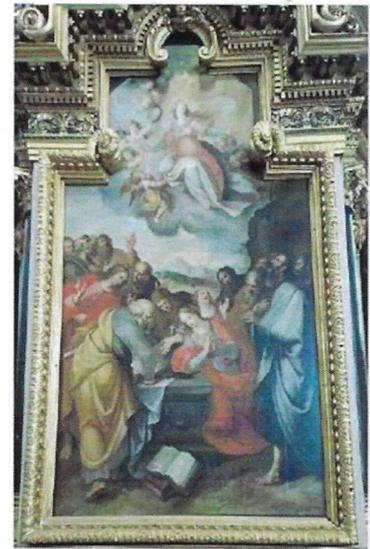
*ill. 17*

**17** Tableau de l'Assomption, après intervention, 2021 (cliché DRAC)

Interventions de conservation, et ponctuellement, de restauration (Alix Pasquet) - 2021.

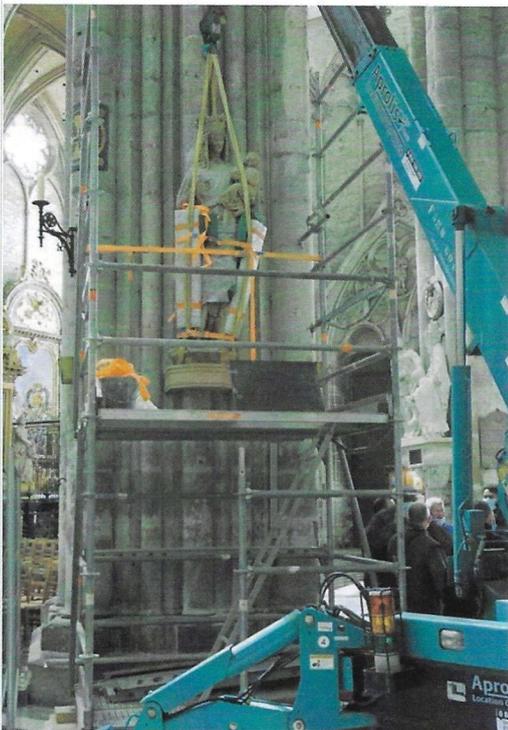
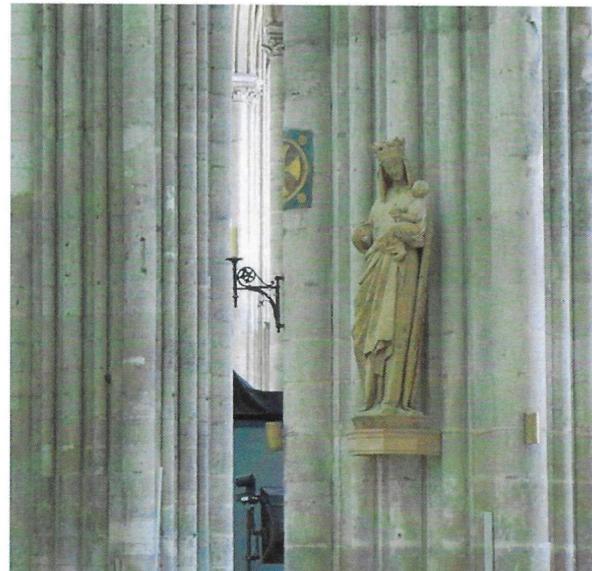
*ill. 18 et 19*

**18** Statue de la Vierge Dorée, en cours de repose, 2021 (Cliché DRAC)

**19** Statue de la Vierge Dorée, après repose, 2021 (Cliché DRAC)

Déplacement sur le dernier pilier de la nef côté sud, en vue des meilleures conditions de conservation et d'une mise en valeur plus satisfaisante, ainsi que quelques interventions de conservation (entreprises Charpentier PM et Arthema) - 2021.
