# Place et rôle des métaux architecturaux à l'époque gothique en Picardie<sup>1</sup>

*Émeline Lefebvre*

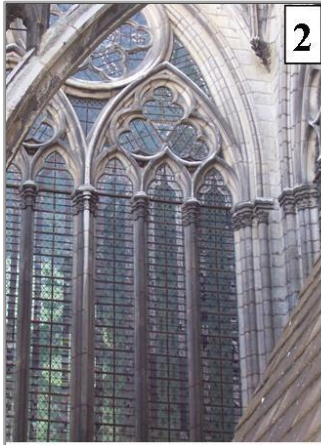
**Figure 2** : Chaînage des fenêtres hautes de la cathédrale d'Amiens

Dans les édifices, où les limites de l'équilibre furent poussées au maximum, de grandes barres métalliques traversent parfois les fenêtres hautes et ceignent les édifices. Ces barres, qu'il faut différencier des barlotières, permettent de renforcer les structures architecturales et de lutter contre l'effet du vent. Elles sont commodément appelées chaînages. De tels dispositifs sont attestés dans les cathédrales d'Amiens et de Beauvais. À Amiens (Fig. 2), ces chaînages sont exclusivement localisés dans les parties où le triforium est ajouré. Ces barres, de section plus importante que les barlotières, sont situées à l'extérieur, au-dessus des chapiteaux des baies hautes. Elles furent très vraisemblablement mises en place durant la construction de l'édifice, soit dans la seconde moitié du XIII<sup>e</sup> siècle. À Beauvais (Fig. 3), il existe quatre niveaux de renforcement datant très certainement du milieu du XIII<sup>e</sup> siècle. Trois traversent les fenêtres hautes alors qu'un quatrième permet la liaison de l'imposte de l'arcature du triforium.

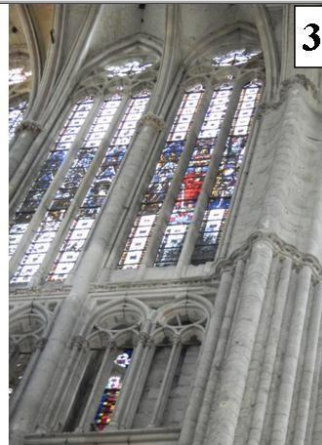
**Figure 3** : Chaînages des fenêtres hautes et du triforium de la cathédrale de Beauvais

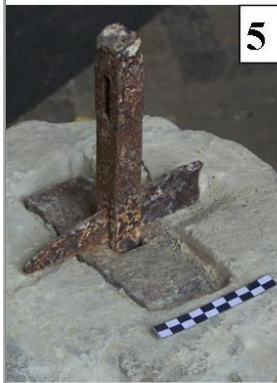
**Figure 5** : Détail, bouton de la chapelle de Bon Secours de Noyon

Bien que les quantités mises en œuvre s'avèrent souvent bien moins importantes que pour les vitraux et les couvertures, les éléments permettant l'assemblage et la fixation des décors furent abondamment employés. De tels éléments permettent de retenir les sculptures des portails des cathédrales d'Amiens<sup>16</sup> et de Senlis<sup>17</sup>. Ces emplois, attestés dès la construction des édifices, semblent perdurer au moins jusqu'au XVI<sup>e</sup> siècle. Des renforts métalliques permettent ainsi de retenir les statuettes et d'assembler les différents éléments des pendants du portail sud de la cathédrale de Senlis. Une armature métallique a également été mise en évidence dans la structure de la voûte de la chapelle orientale du bras sud du transept. Celle-ci permet vraisemblablement de réduire les risques de dislocation de cette structure très aérienne composée d'une série d'arcs et de pendants<sup>18</sup>. D'ailleurs, à la même époque, des éléments métalliques permirent la liaison des petites pièces rapportées au portail sud du transept de la cathédrale de Beauvais (Fig. 4) alors que les boutons des voûtes de la chapelle de Bon Secours de la cathédrale de Noyon (Fig. 5) étaient fixés à l'aide de grandes barres de fer arrêtées par des clavettes.

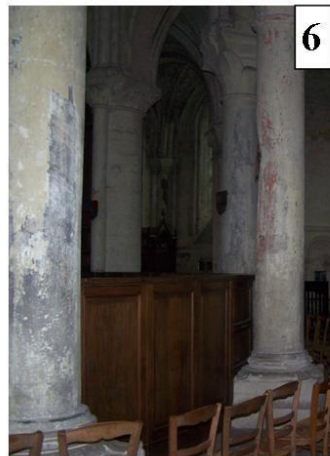
**Figure 6** : Rond-point de la cathédrale de Noyon

**Les semelles de plomb** Les éléments métalliques sont très souvent employés lors de l'usage d'éléments monolithiques. Il existe ainsi de nombreux exemples de semelles de plomb interposées entre les bases et les fûts des colonnes monolithiques (Fig. 6) afin d'éviter l'éclatement des supports lors des tassements différentiels accusés par les monuments durant la durée du séchage du mortier. On en trouve au rondpoint des chœurs architecturaux de la cathédrale de Noyon (1155-1160) et de l'abbatiale de Saint-Leu d'Esserent (1160-1175), à la cathédrale de Senlis (1160-1165), à l'église Saint-Pierre de Doullens (1200-1220), aux supports orientaux de la nef de la cathédrale de Laon (1205-1220) et à la cathédrale de Soissons (vers 1190).

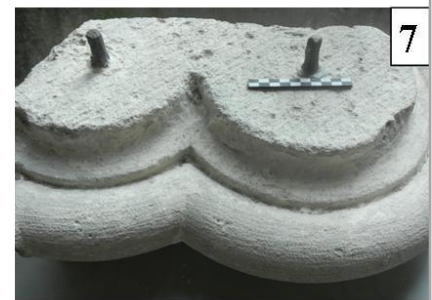
**Figure 7** : Bague déposée de la cathédrale de Laon

De même, de nombreux exemples de goujons ont pu être mis en évidence afin de retenir des colonnettes monolithiques en délit. Des vestiges de trous de goujons (Fig. 7) sont ainsi visibles au-dessous des chapiteaux encadrant les chapelles rayonnantes de l'abbatiale de Chaalis (1200-1220), sur des bagues de la cathédrale de Laon, sur des chapiteaux et des clefs de voûte du château de Coucy-le Château (1225-1230) ainsi que sur des chapiteaux du château de Lucheux (1<sup>er</sup> quart du XIII<sup>e</sup> siècle).

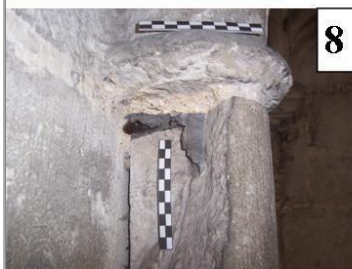
**Figure 8** : Détail, arcature aveugle de la cathédrale d'Amiens

Pour lier des éléments monolithiques à l'enveloppe du chœur de l'église de Coucy-le-Château (1<sup>er</sup> quart du XIII<sup>e</sup> siècle) ou pour les colonnettes de l'arcature aveugle de la cathédrale d'Amiens (2<sup>nd</sup> tiers du XIII<sup>e</sup> siècle), les constructeurs utilisèrent des liaisons de type agrafe (Fig. 8).

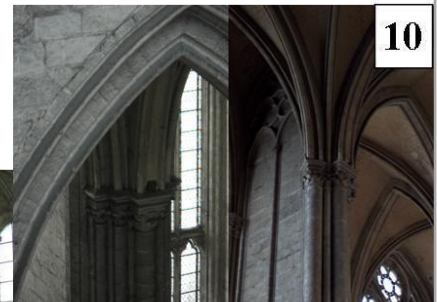
**Figure 9** : Chapelle rayonnante de la collégiale de Saint-Quentin

Dans les chapelles rayonnantes de la collégiale de Saint-Quentin (1210-1225), des

agrafes posées à la verticale furent employées, en lieu et place de goujons (Fig. 9). Néanmoins, malgré cet exemple, il s'avère que les agrafes permettent généralement d'assurer la liaison entre deux pièces d'une même assise. Les recherches effectuées à la cathédrale d'Amiens permettent de mettre en évidence un usage important d'agrafes disposées perpendiculairement au sol du triforium. L'usage de tels éléments perdura au minimum jusqu'à la fin du Moyen Âge puisqu'au XVI<sup>e</sup> siècle, les blocs des balustrades extérieures de Beauvais et du bras sud du transept de Senlis<sup>14</sup> étaient encore reliés les uns aux autres par des agrafes de fer scellées au plomb.

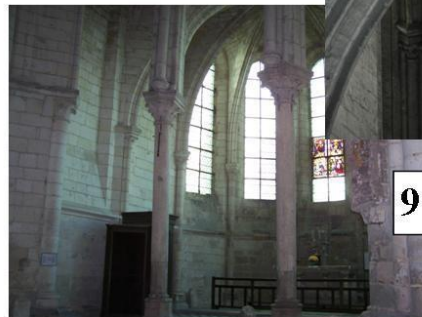
**Figure 10** : Vestiges des tirants en bois et des tirants métalliques de la cathédrale d'Amiens

Le passage des tirants bois aux tirants métalliques est parfaitement illustré à la cathédrale d'Amiens. Des tirants en bois

furent vraisemblablement mis en place entre 1220 et 1245 dans les parties occidentales de l'édifice (Fig.10). Ceux-ci étaient fixés à la maçonnerie par une sorte de grosse cheville en bois formant ancrage et la partie encastrée de celui-ci était entourée latéralement et en bout par un fer plat fixé par de gros clous<sup>16</sup>. En revanche, dans la partie tournante du chœur de cet édifice, dont la construction débuta vers 1240, des crochets en métal ferreux impliquent que les tirants utilisés étaient très certainement métalliques.

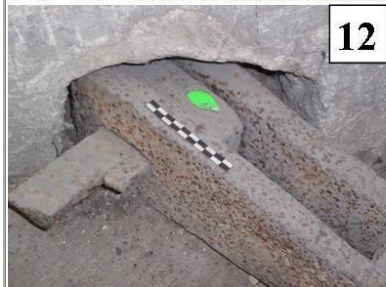
**Figure 12** : Chaînage se trouvant dans le triforium de la cathédrale d'Amiens

campagne de travaux fut dirigée par Pierre Tarisel. Une seconde volée d'arcs-boutants fut installée, certaines piles du chœur furent reprises en sous-œuvre et un chaînage dit en « fer d'Espagne » fut mis en place dans la galerie du triforium (Fig. 12).

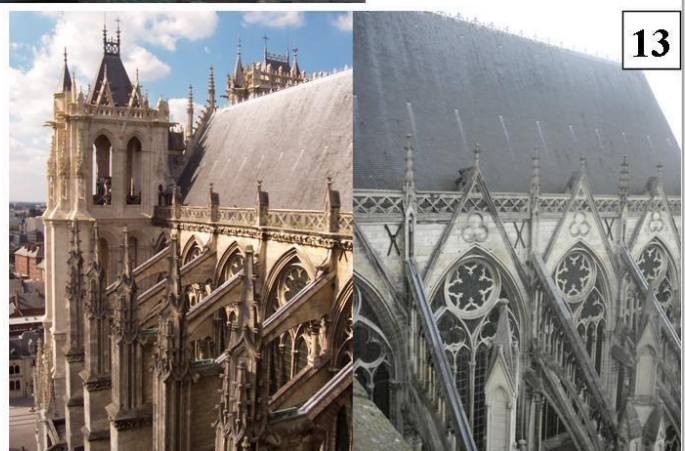
**Figure 13** : Ancres des tirants se trouvant dans le grand comble de la cathédrale d'Amiens

1805, l'architecte Charles-Dominique Granclas faisait état d'« un mouvement des murs de la nef du dedans au dehors, de façon qu'à plusieurs travées, les voûtes se trouvaient séparées des murs d'une manière inquiétante, au point que, sur beaucoup de points, on pouvait "passer la main entre l'ogive et le mur" ; des lézardes coupaient la maçonnerie dans toute la verticale, des cintres étaient désunis, des pierres rompues, etc. ». Il décida alors de recourir à des tirants et de les placer au-dessus des voûtes du haut vaisseau<sup>25</sup>. Les tirants sont au nombre de six ; trois dans le chœur et trois dans la nef, aux travées les plus rapprochées de la croisée du transept (Fig. 13).
